القاهرة التاريخية
HISTORIC CAIRO

مشروع ترميم
قصر محمد علي باشا

قصر محمد علي باشا

تدهور وإزدهار

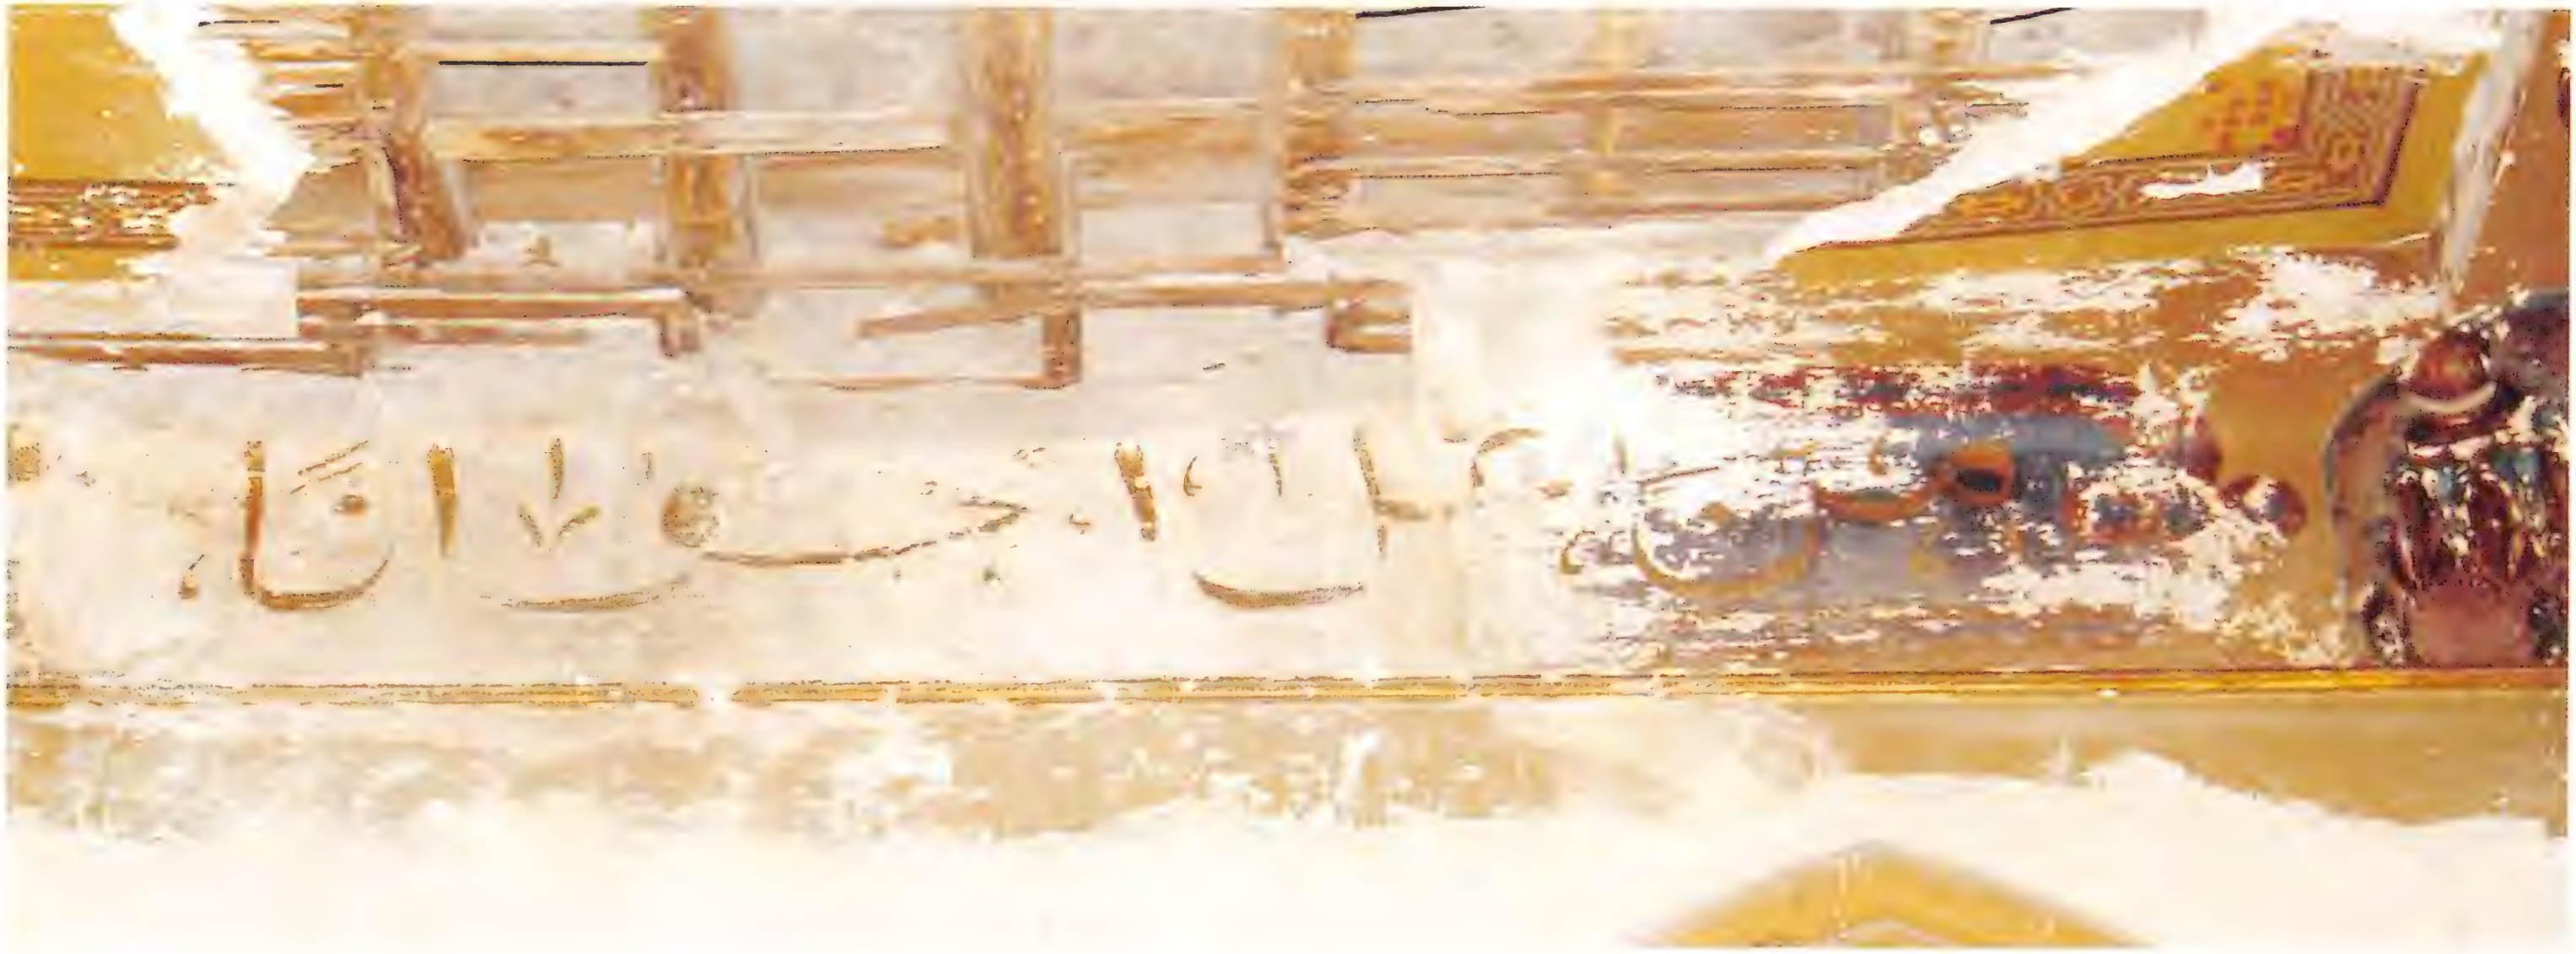
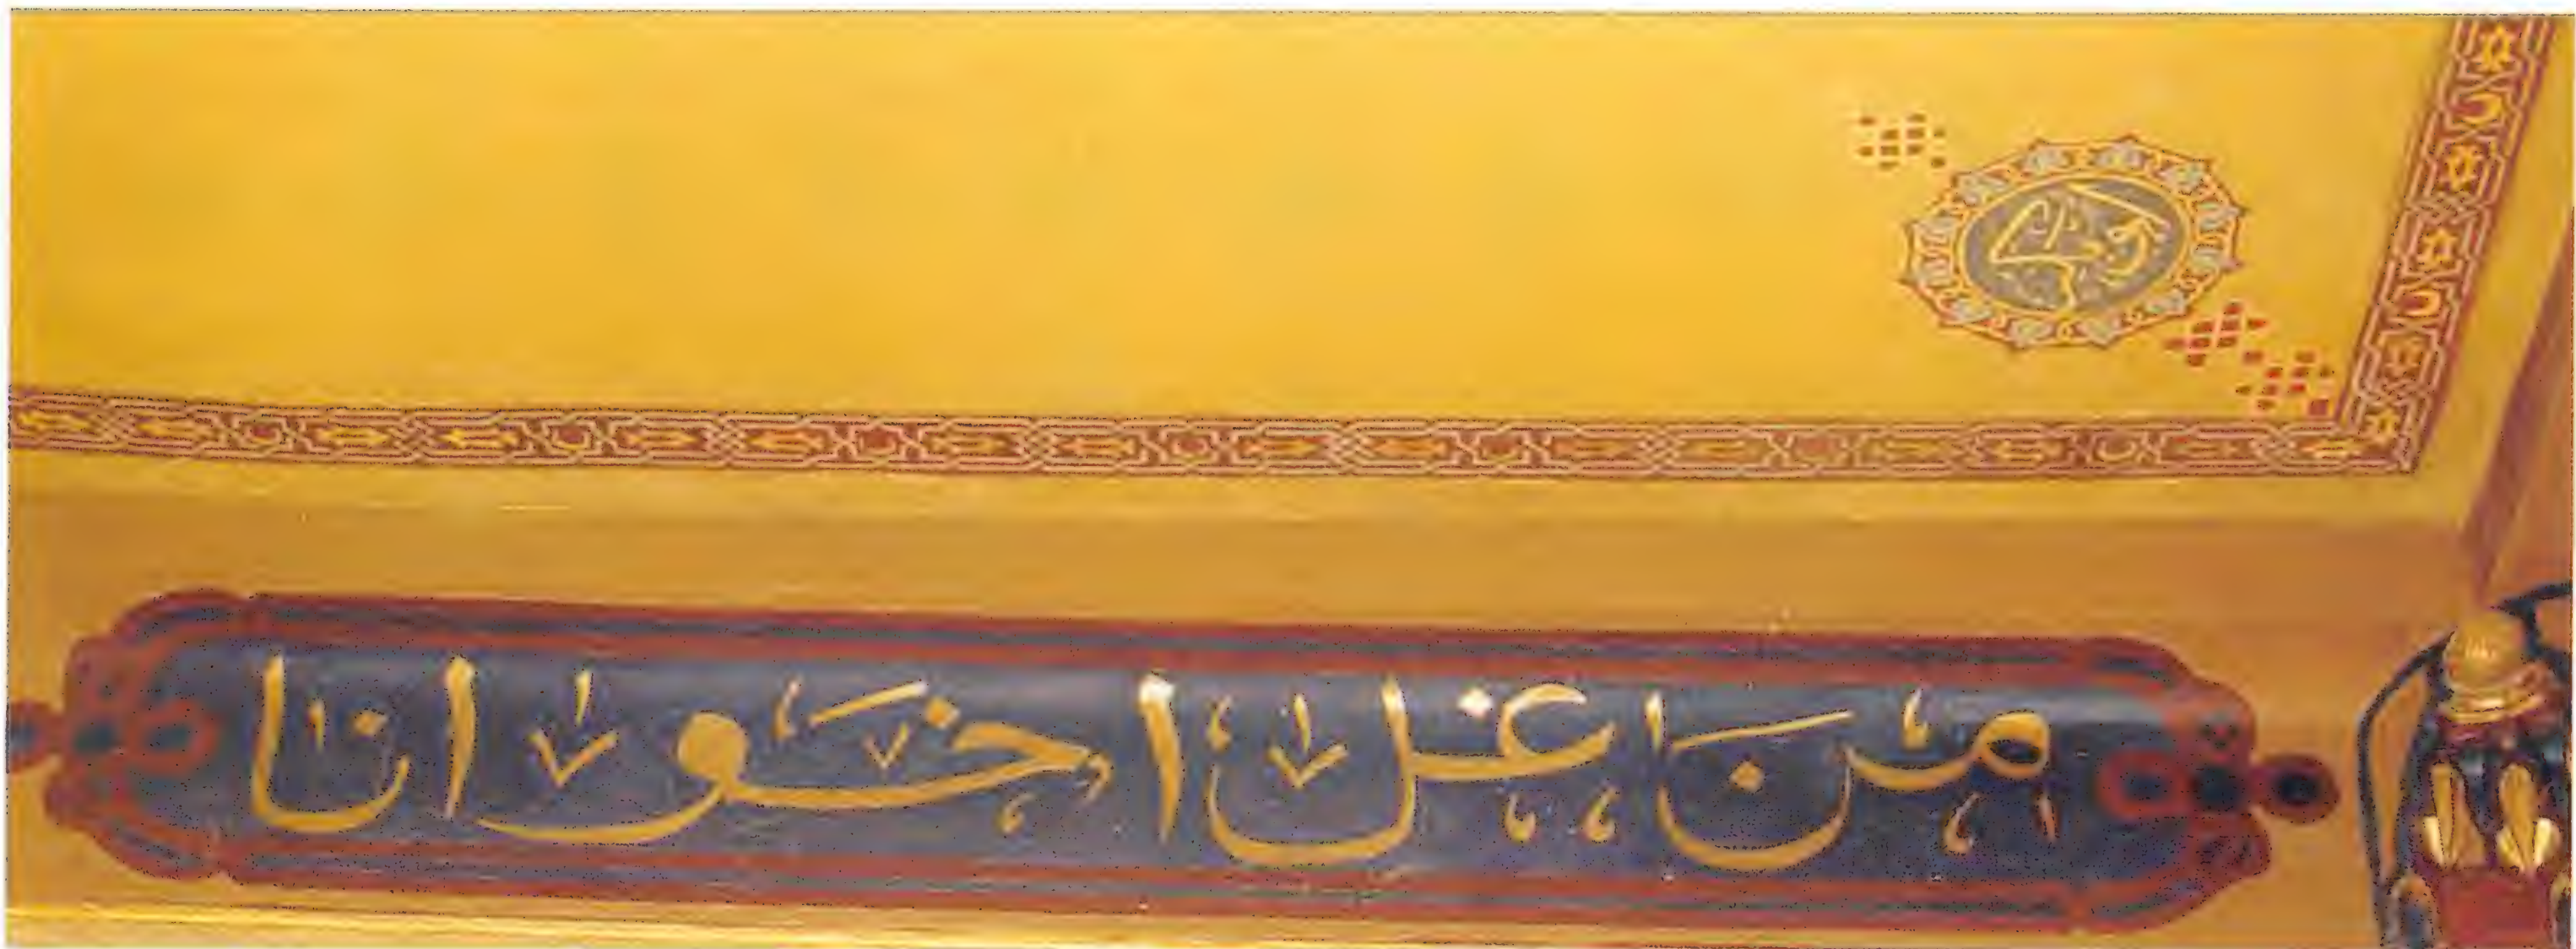
الشريط الكتابي قبل وبعد الترميم " غرفة ٢ بالجبلالية "

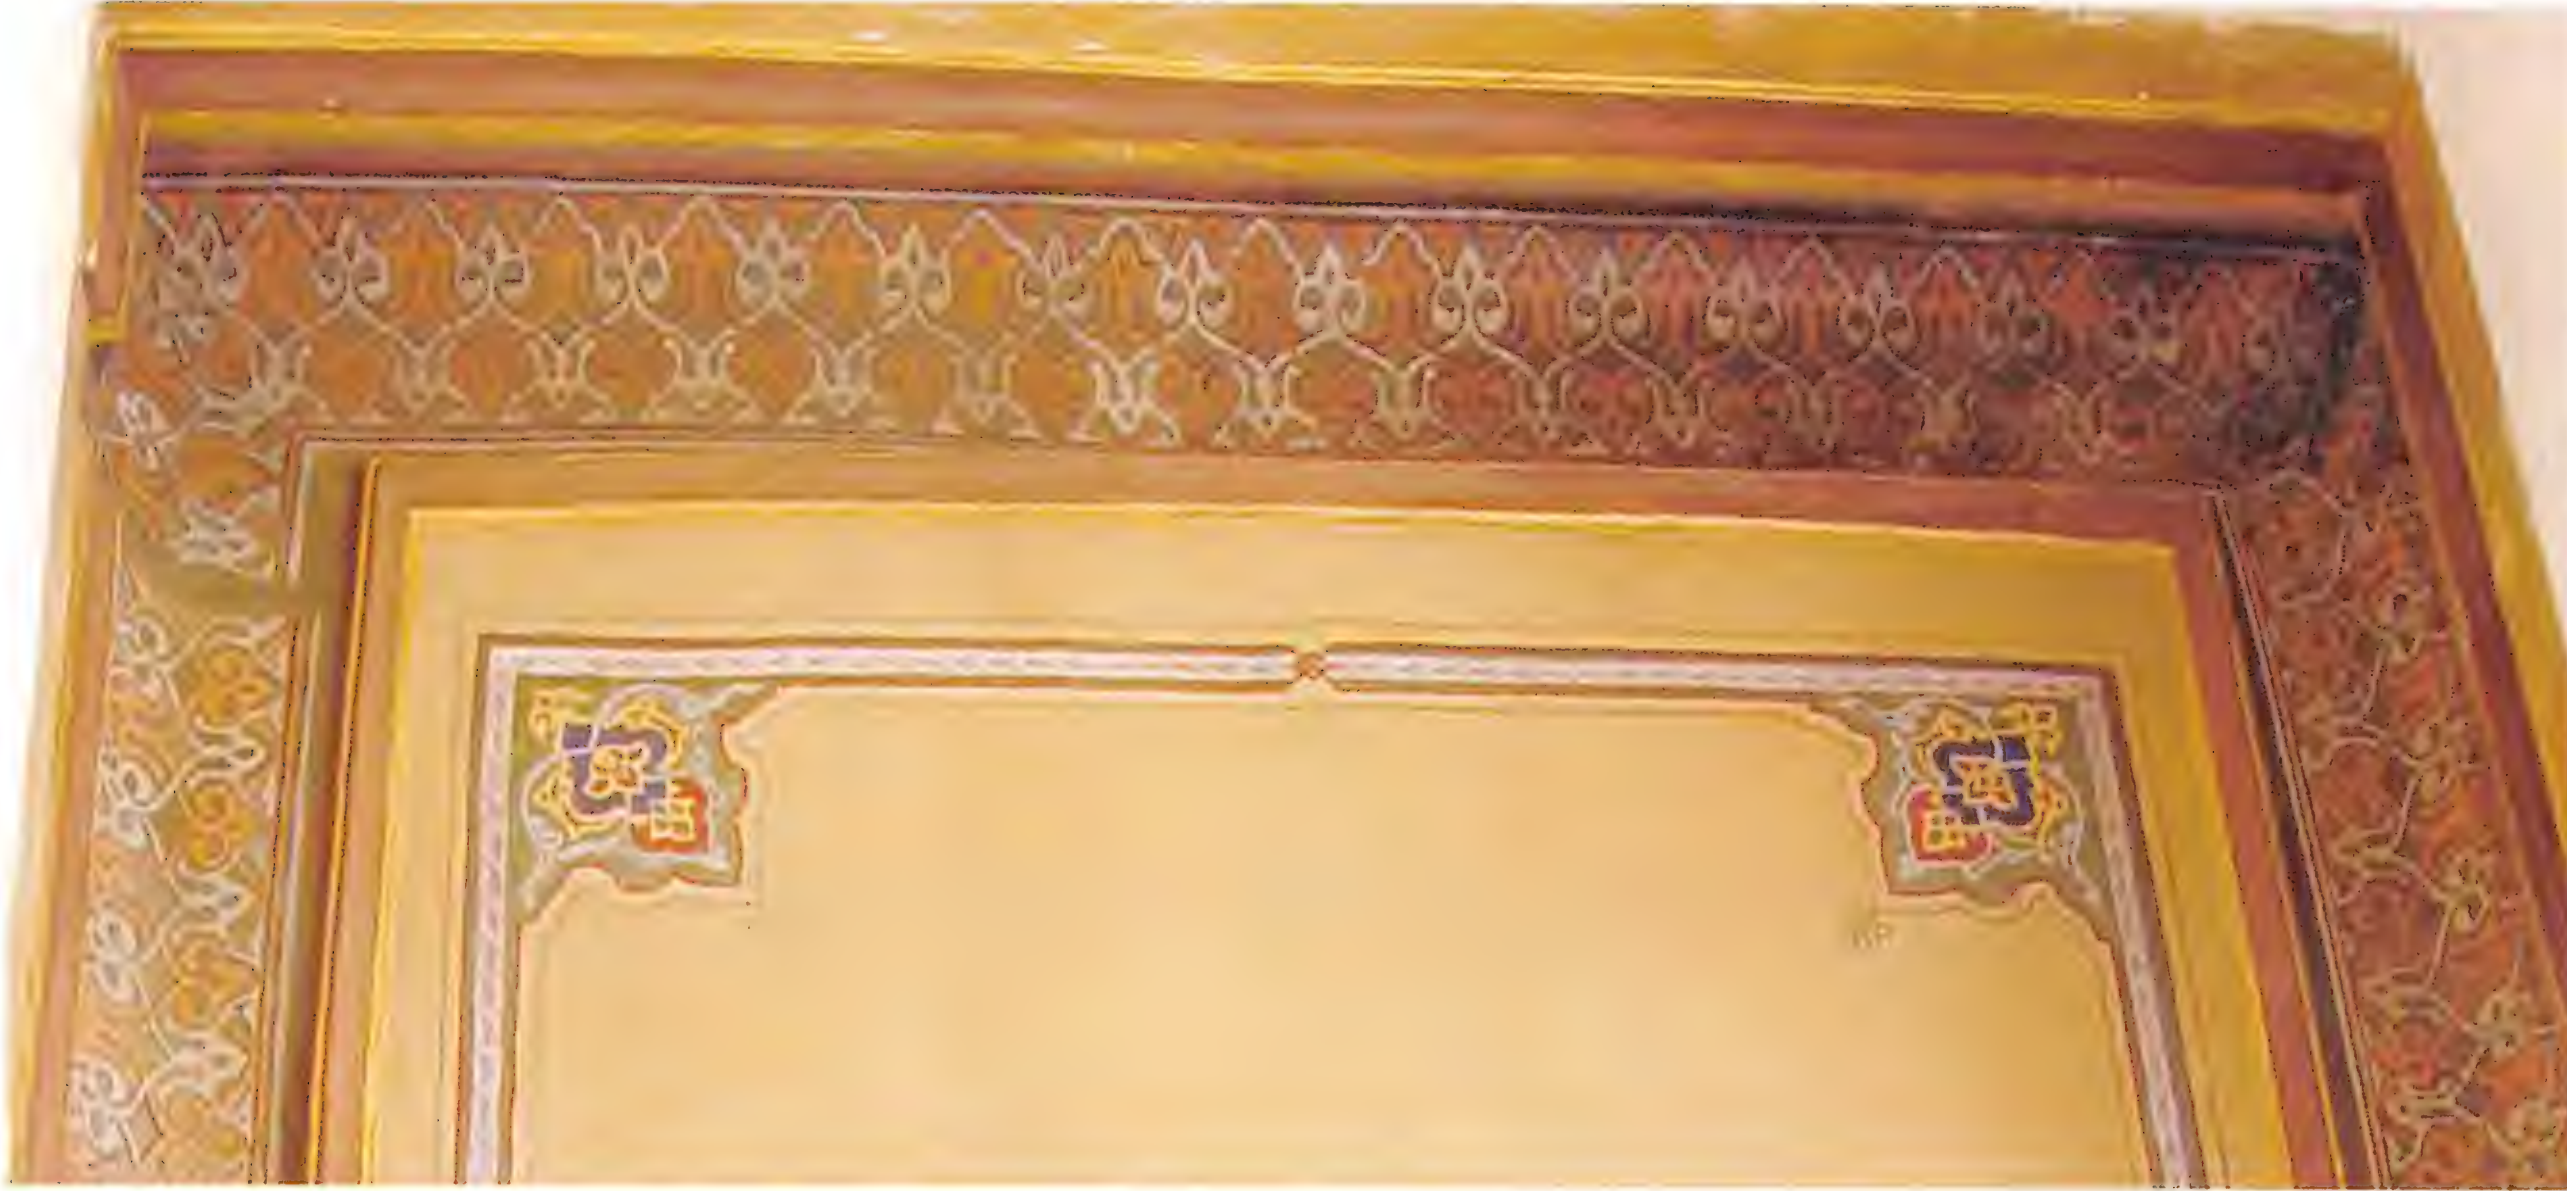
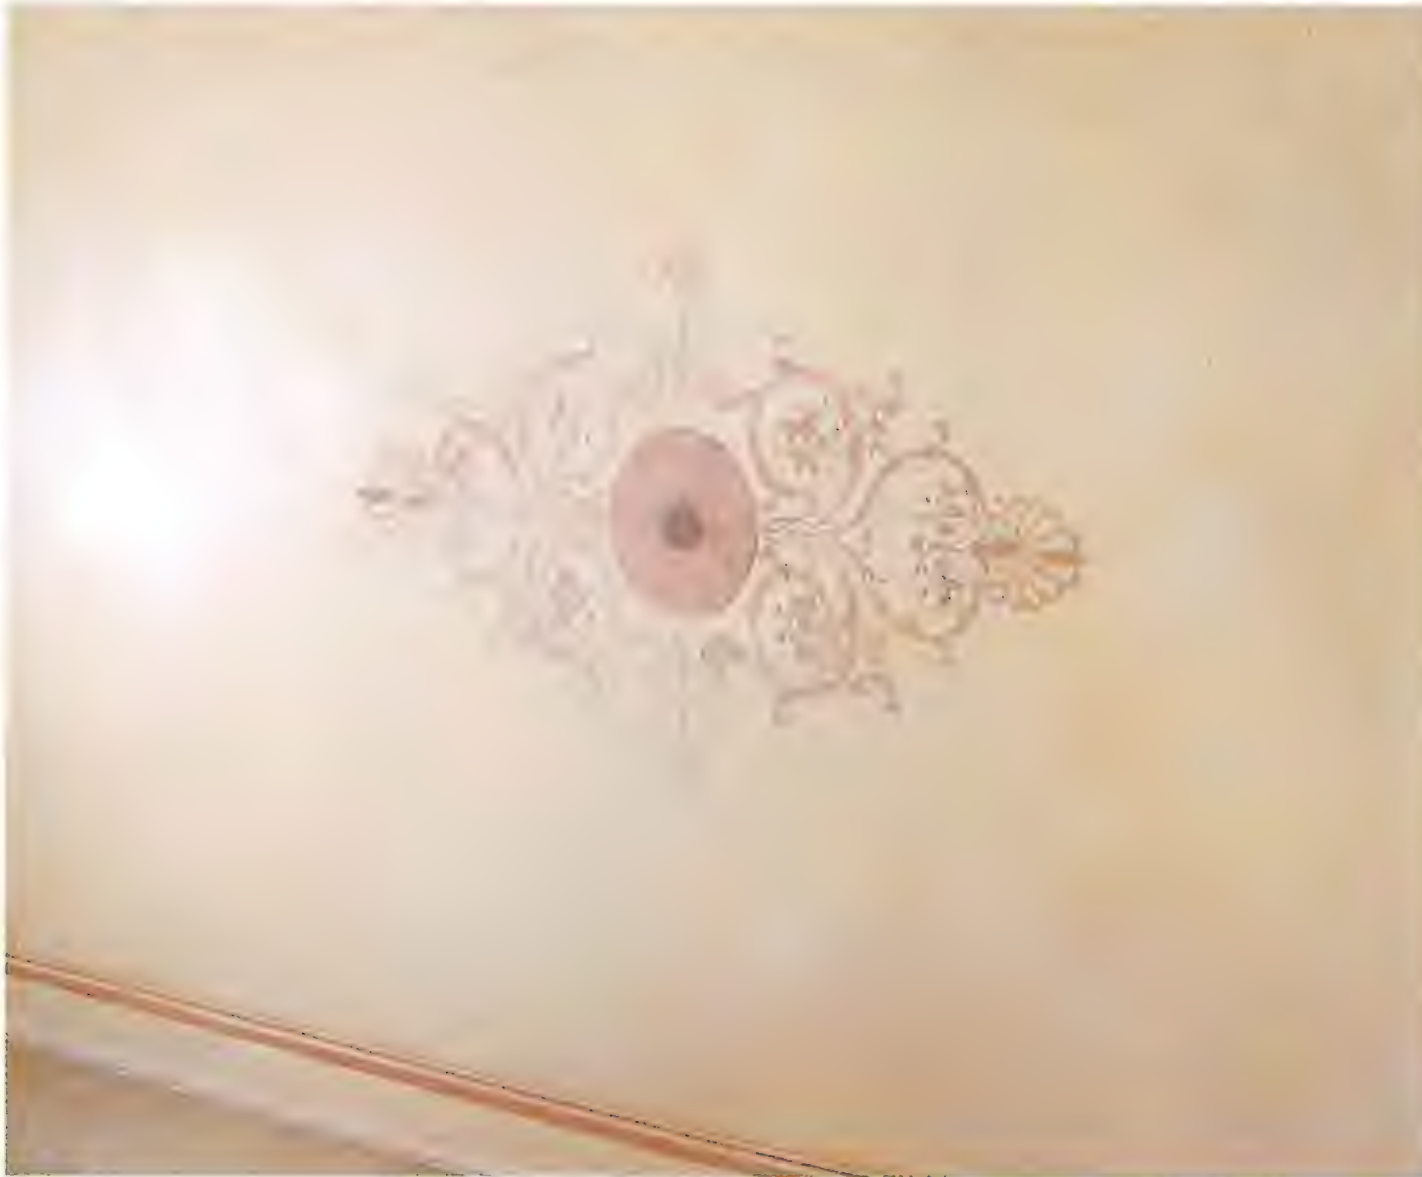
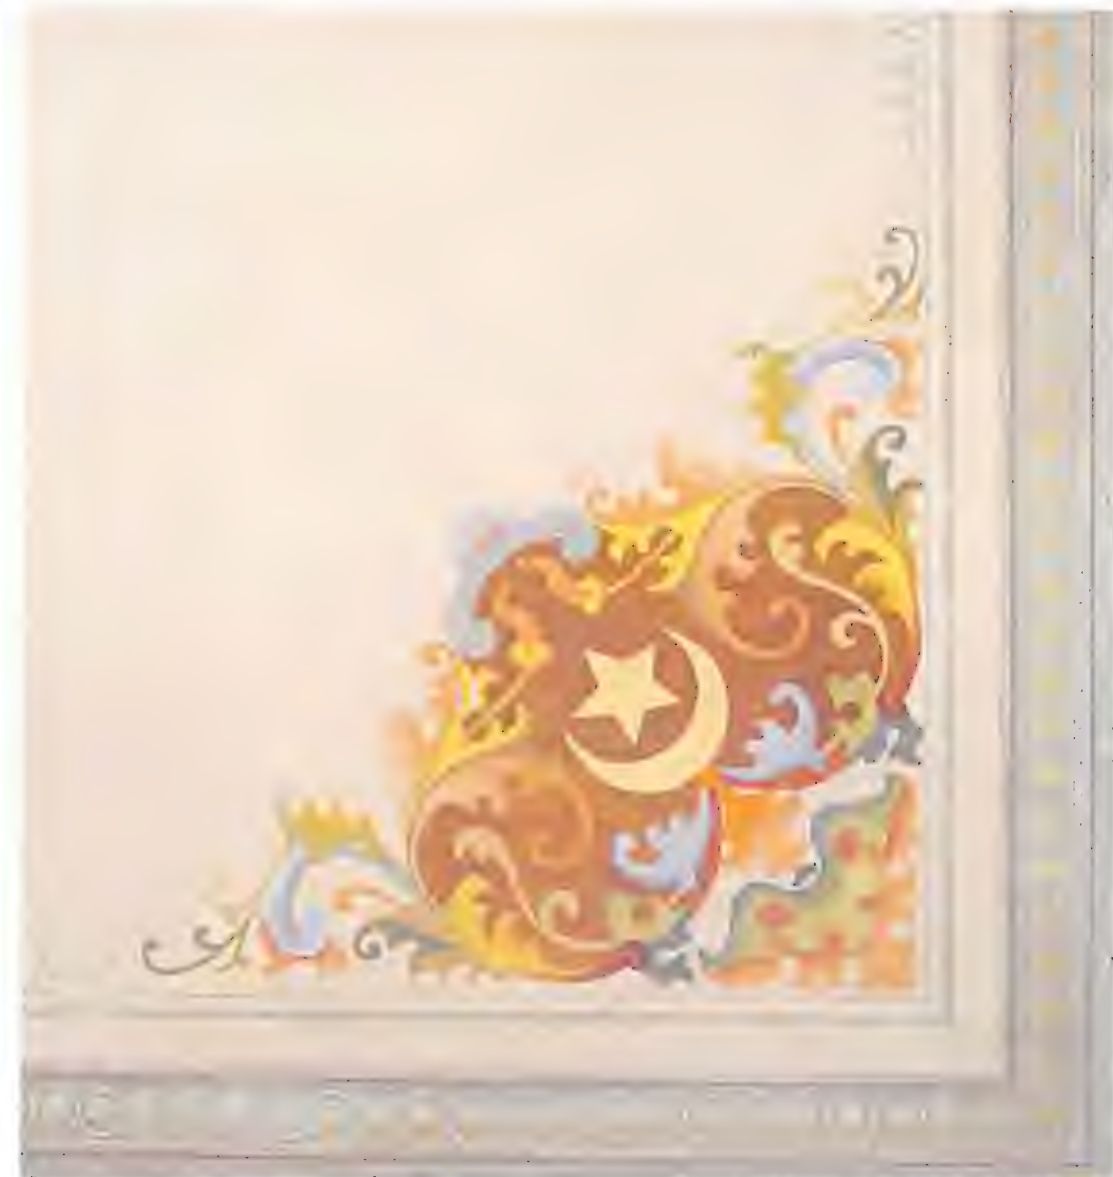
بعض أجزاء من أسقف الغرف بعد الترميم بالجبلاية

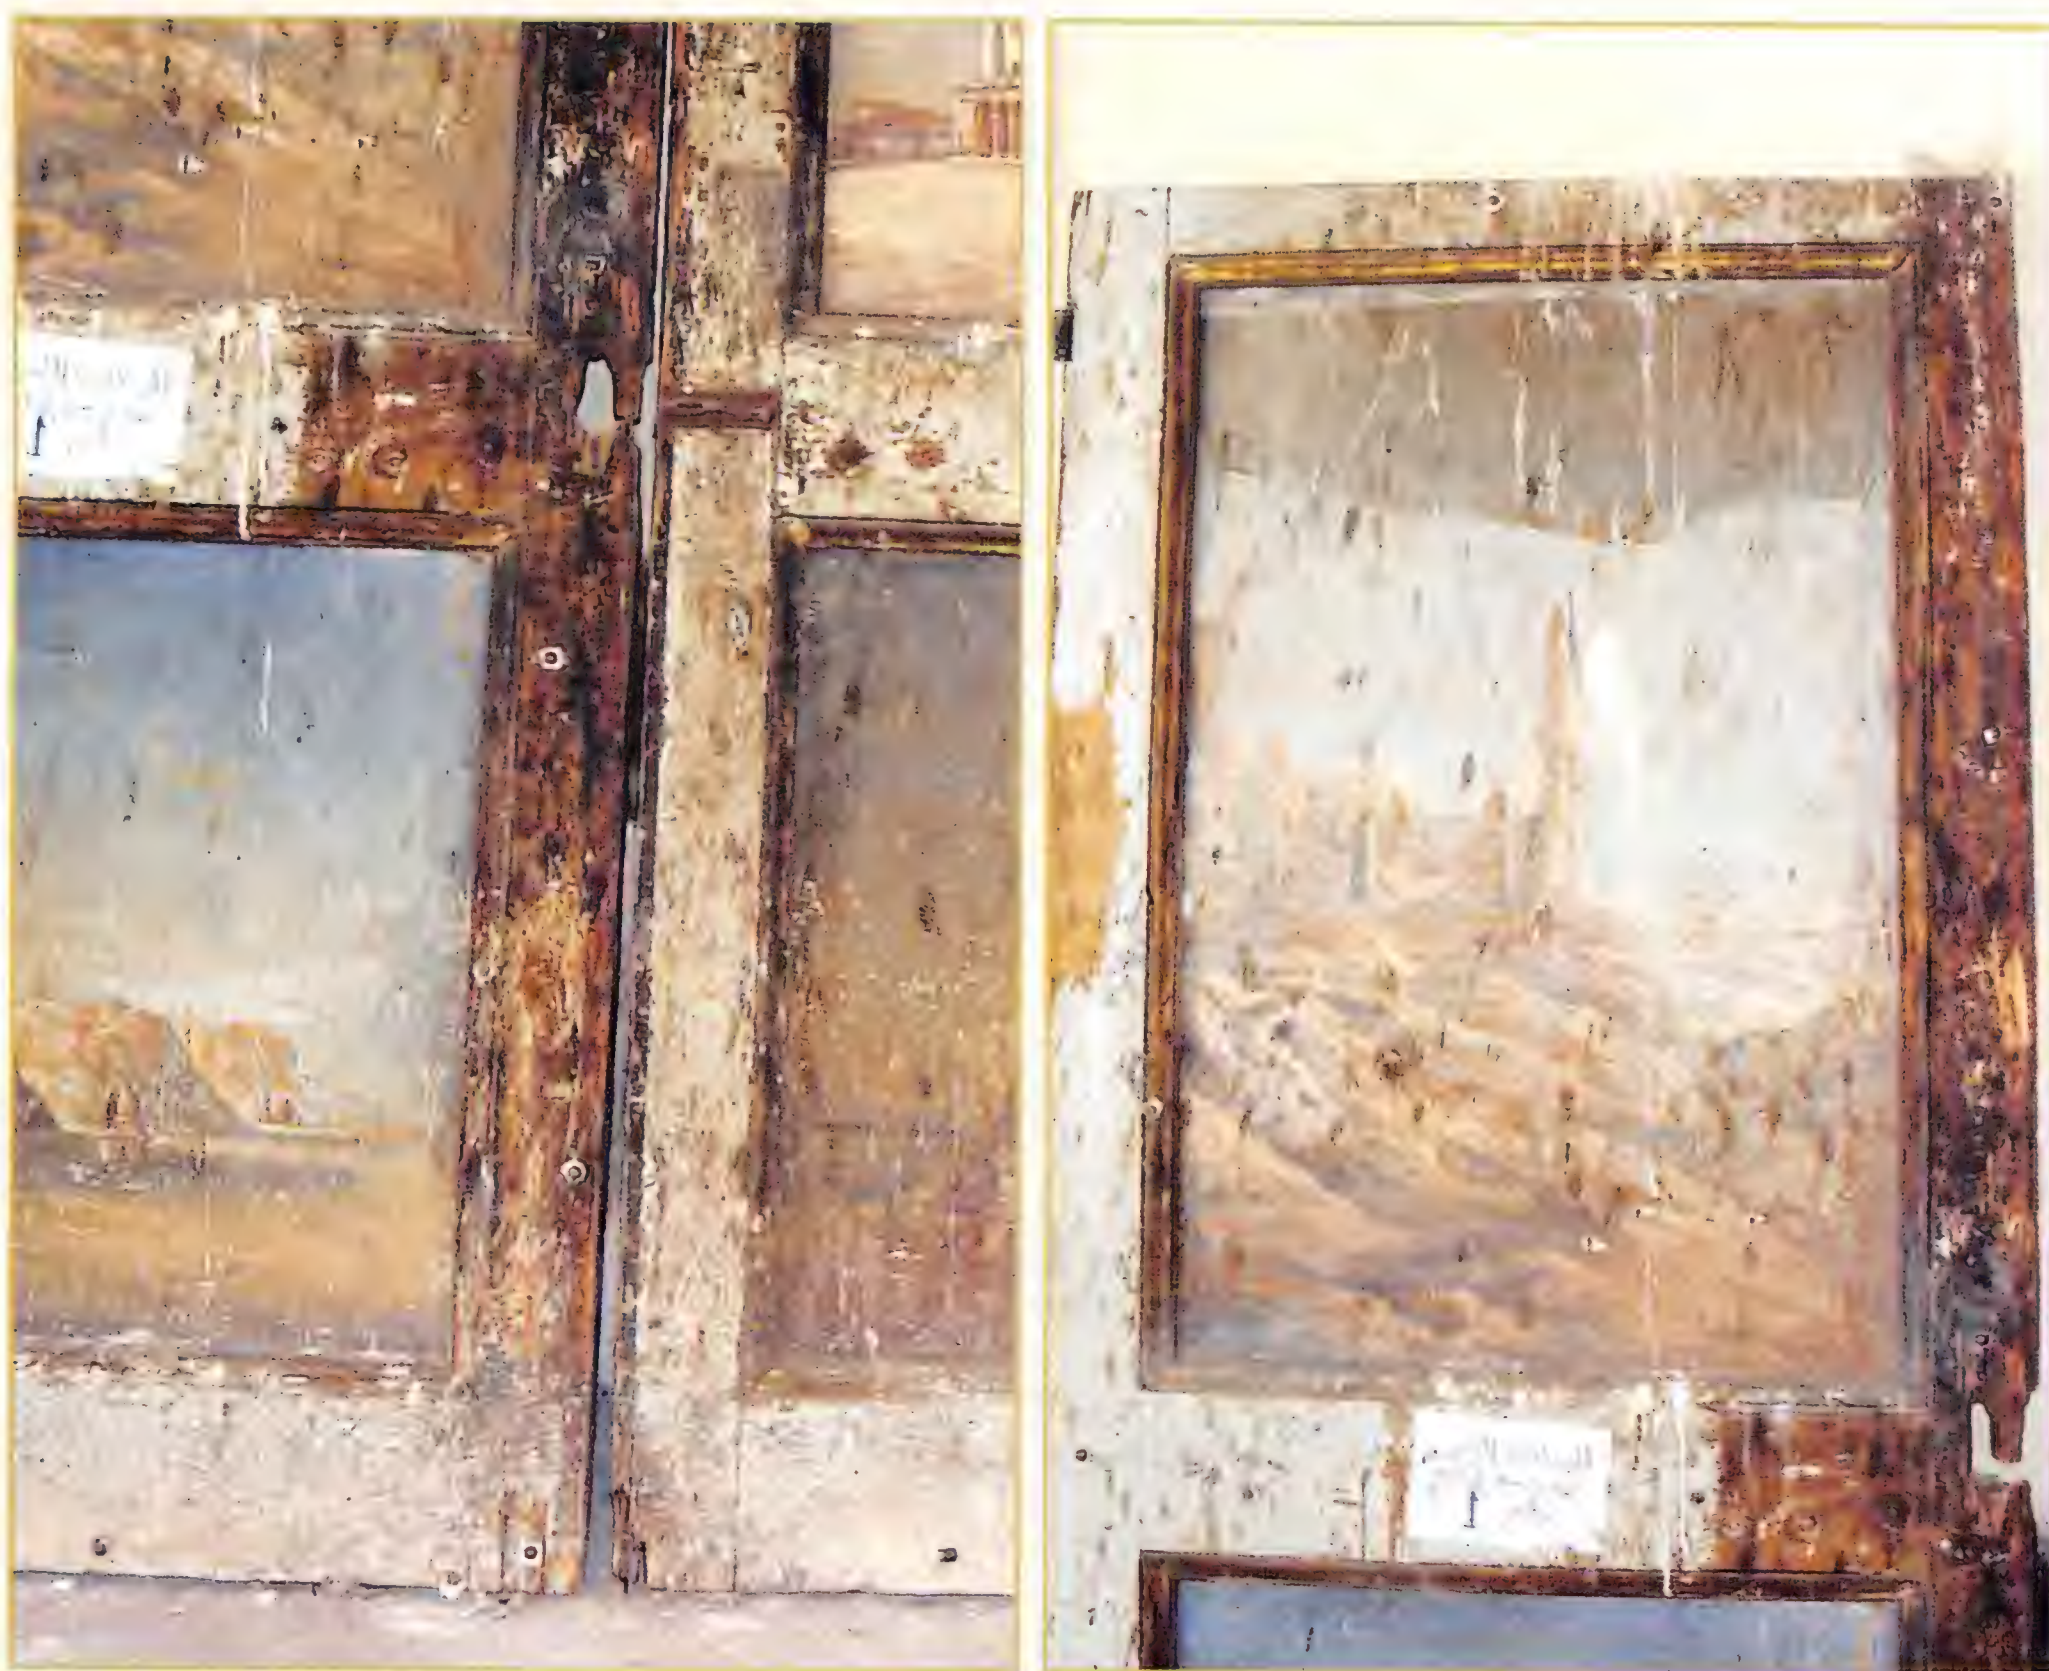
بعض من مظاهر التلف

- كل أسطح اللوحات مغطاه بطبقة من الأتربة والاتساخات والبقع ذات اللون البني.
- بمرور الوقت تحول لون الورنيش إلى الأصفرار وفي بعض الأجزاء للون البني.
- تأكسد التذهيب المقلد وهو ترميم سابق وتحول إلى اللون البني.
- الضلف تحتاج إلى تجميع لإطار الأبواب لأن البعض منها مفكوك.

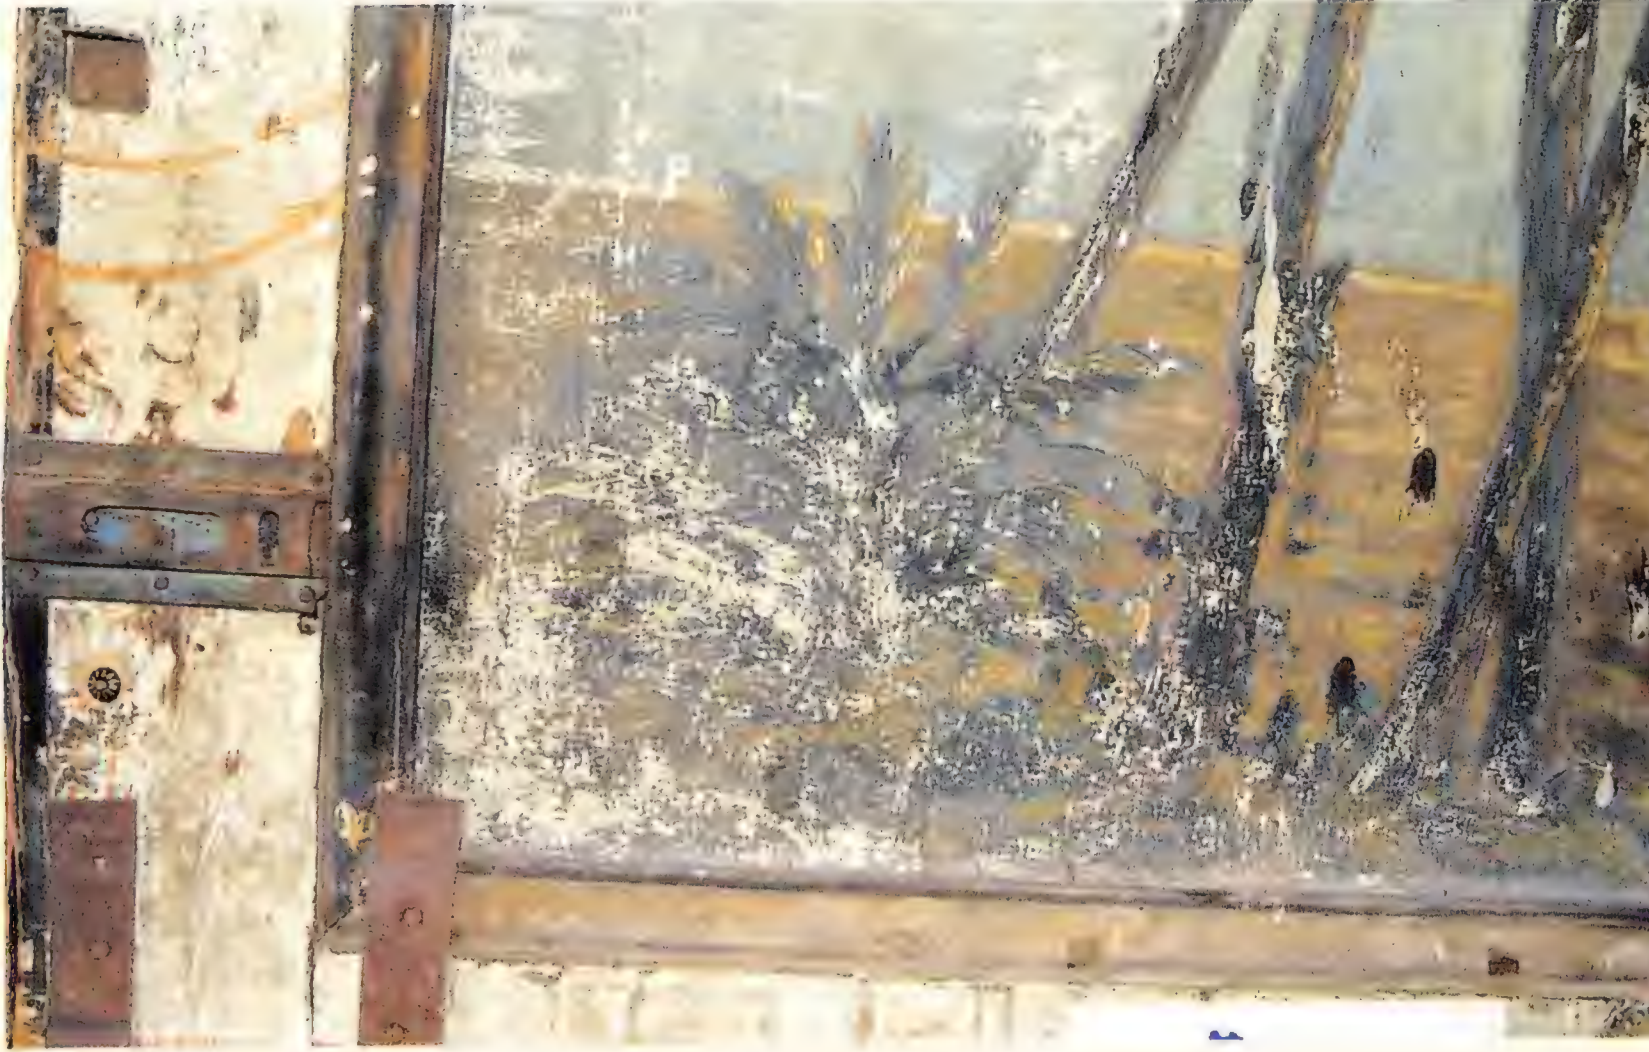
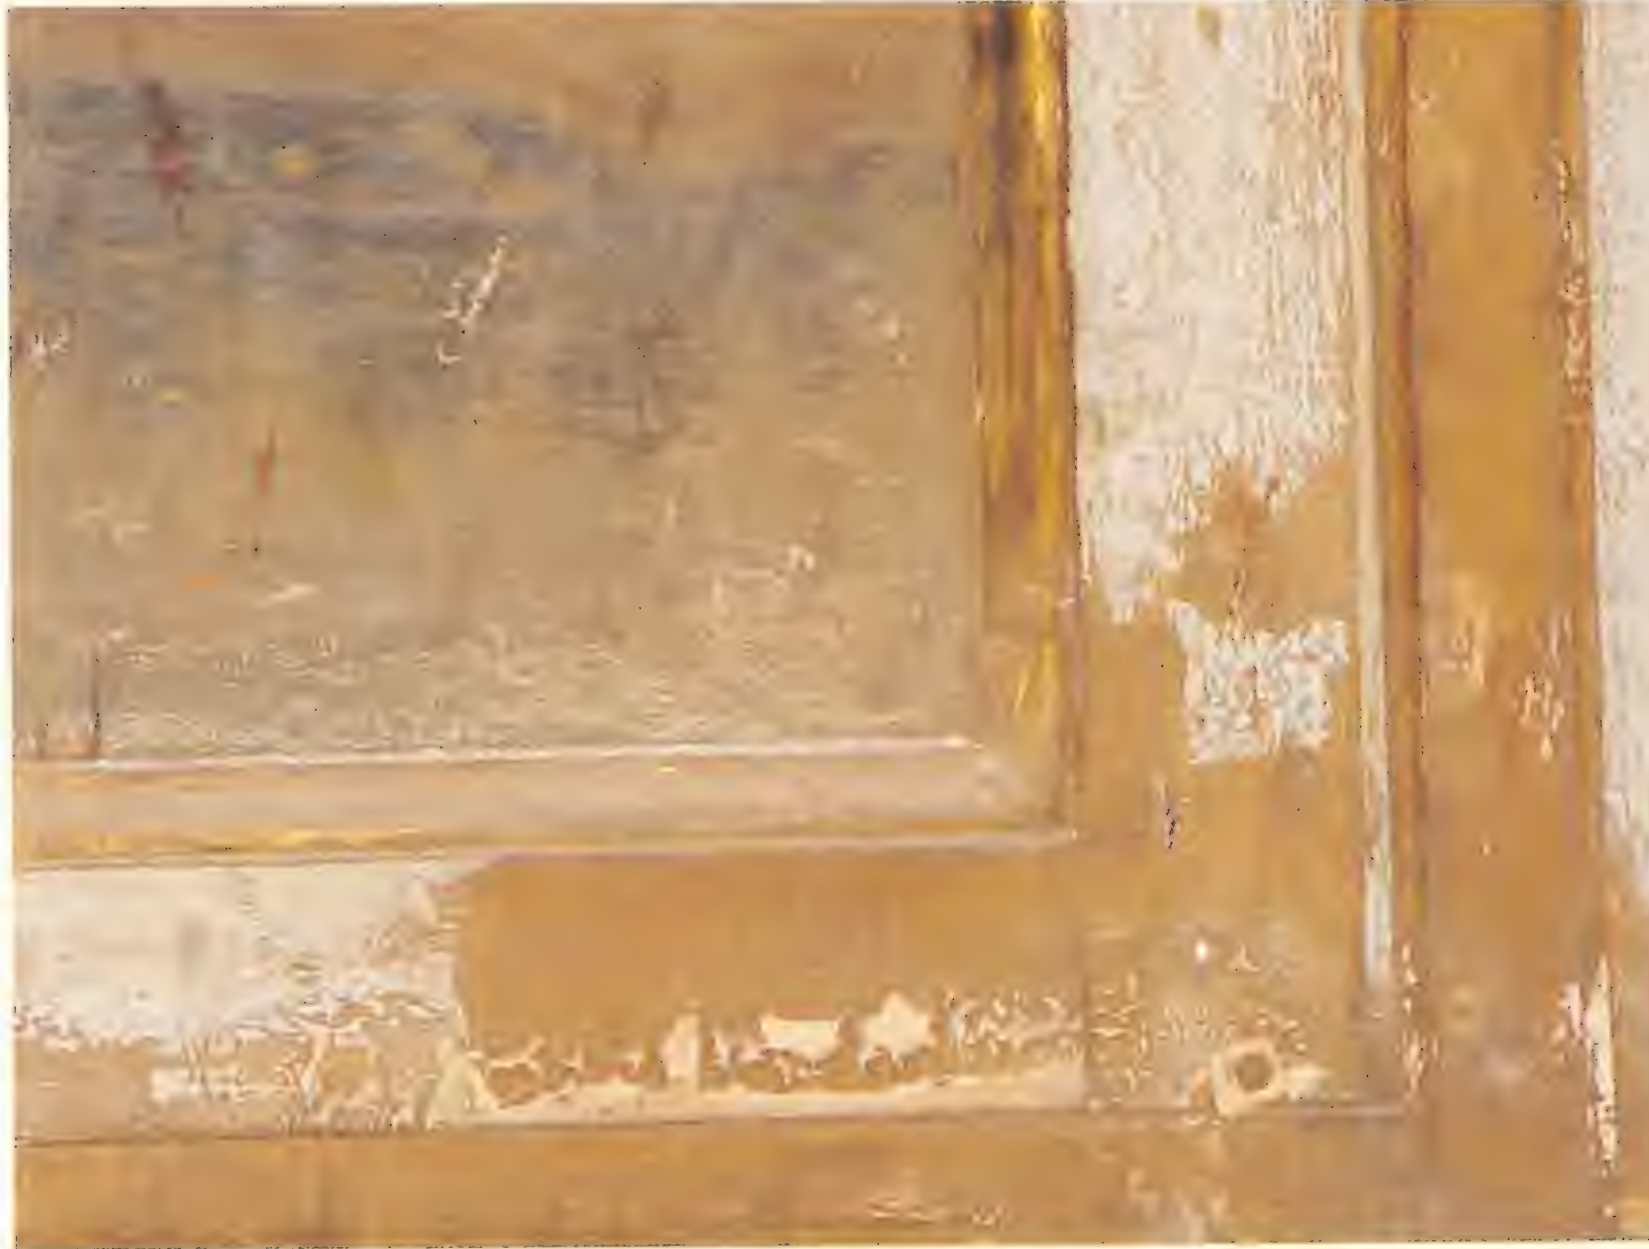
بعض من مظاهر تلف اللوحات
